INFORME INVESTIGADOR DE LABORATORIO –FPJ-13-																												
Este formato será diligenciado por Policía Judicial cuando se haya solicitado procedimientos técnico – científicos																																						
Departamento					Cundinamarca					Municipio					Bogotá D.C.					Fecha					28/09/2016					Hora:					0	8	0	0

- Realizar informe analítico del accidente de tránsito donde se determine trayectoria de los vehículos, sentidos de los mismos, posiciones finales, área de impacto, factores contribuyentes, etc.

De acuerdo a la información contenida en el Informe Policial de Accidente de Tránsito IPAT sin número, se trata de un accidente de tránsito de gravedad con muertos, tipo atropello, hechos ocurridos el día lunes 11/01/2016, a las 14:10, en la carrera 3 N° 1 A – 10, perímetro urbano de la Inspección de Capellanía – Municipio de Fúquene; donde resultó involucrado 01 vehículo tractocamión, dejando como resultado un (01) menor de edad fallecido y cinco (05) personas lesionadas.

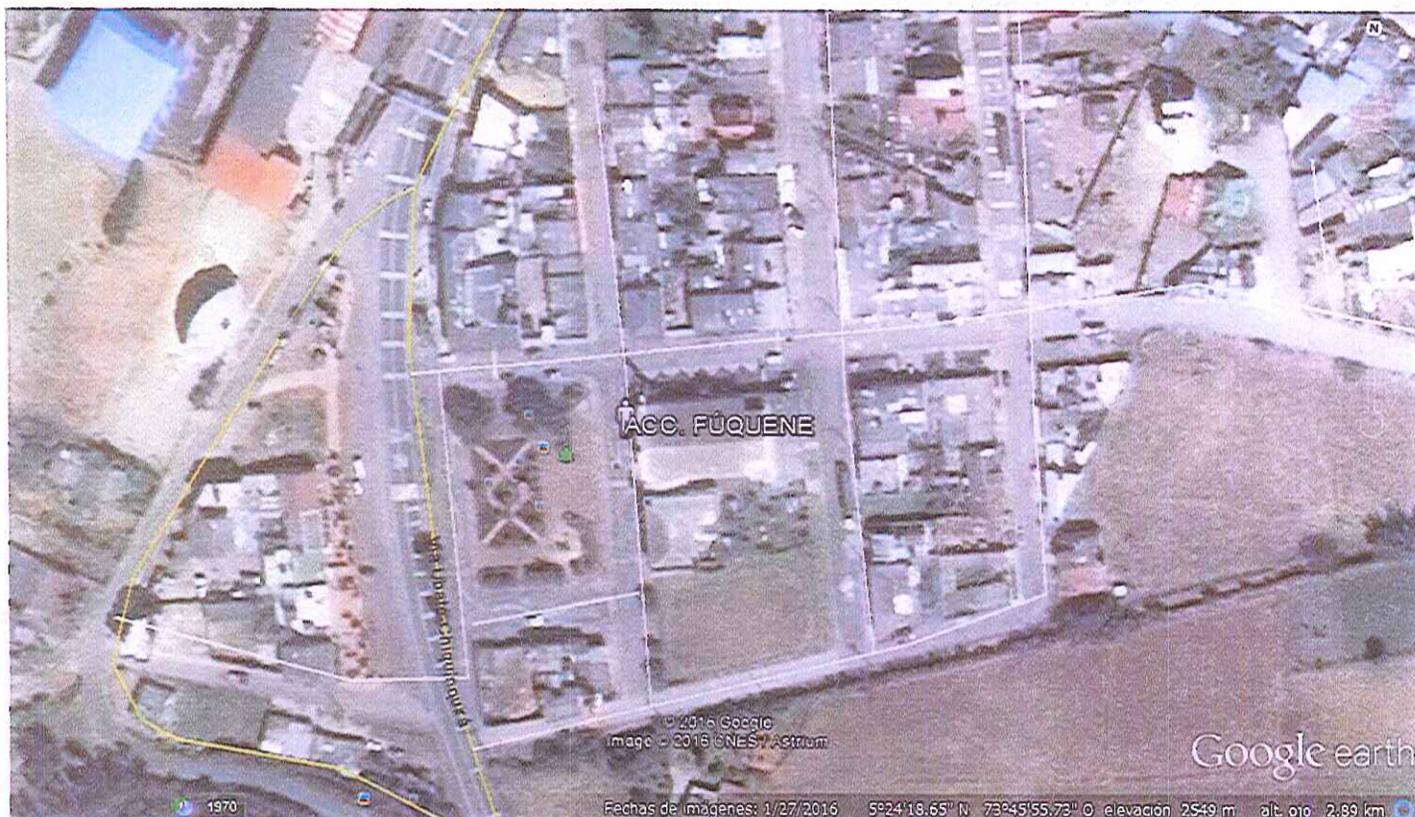
IMAGEN N°. 1

Imagen extraída del aplicativo gratuito Google earth, se aprecia una vista en planta y se señala la ubicación del sitio donde se presentó el accidente, presentado en una vía circundante del parque central de Capellanía.

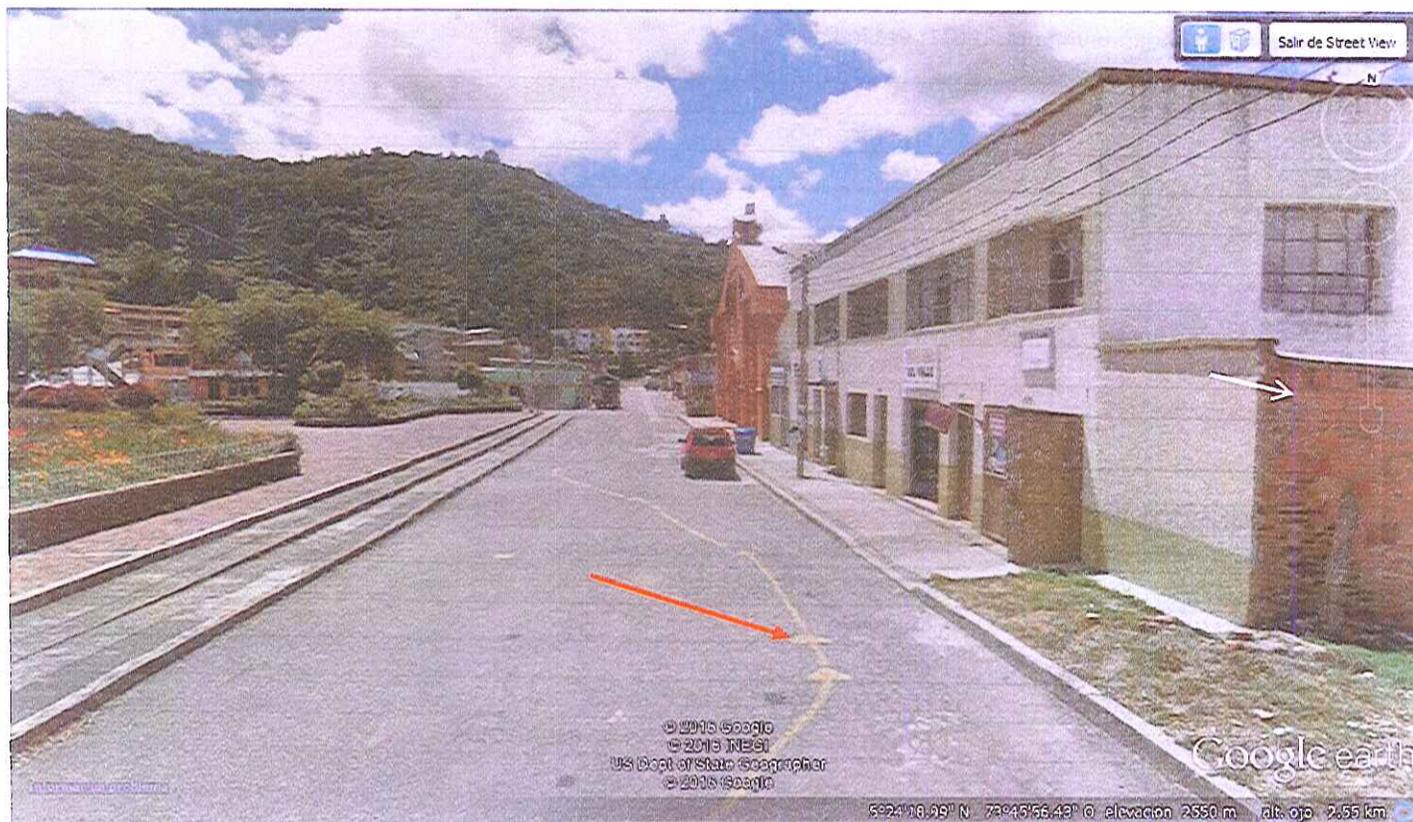
IMAGEN N°. 2

Imagen extraída del aplicativo gratuito Google earth, sentido sur – norte, donde se observa la calle donde se presentó el accidente, de igual forma se aprecia en la vía, una demarcación de recorrido en color amarillo, la cual indica la trayectoria de la competencia de reverso de tractocamiones.

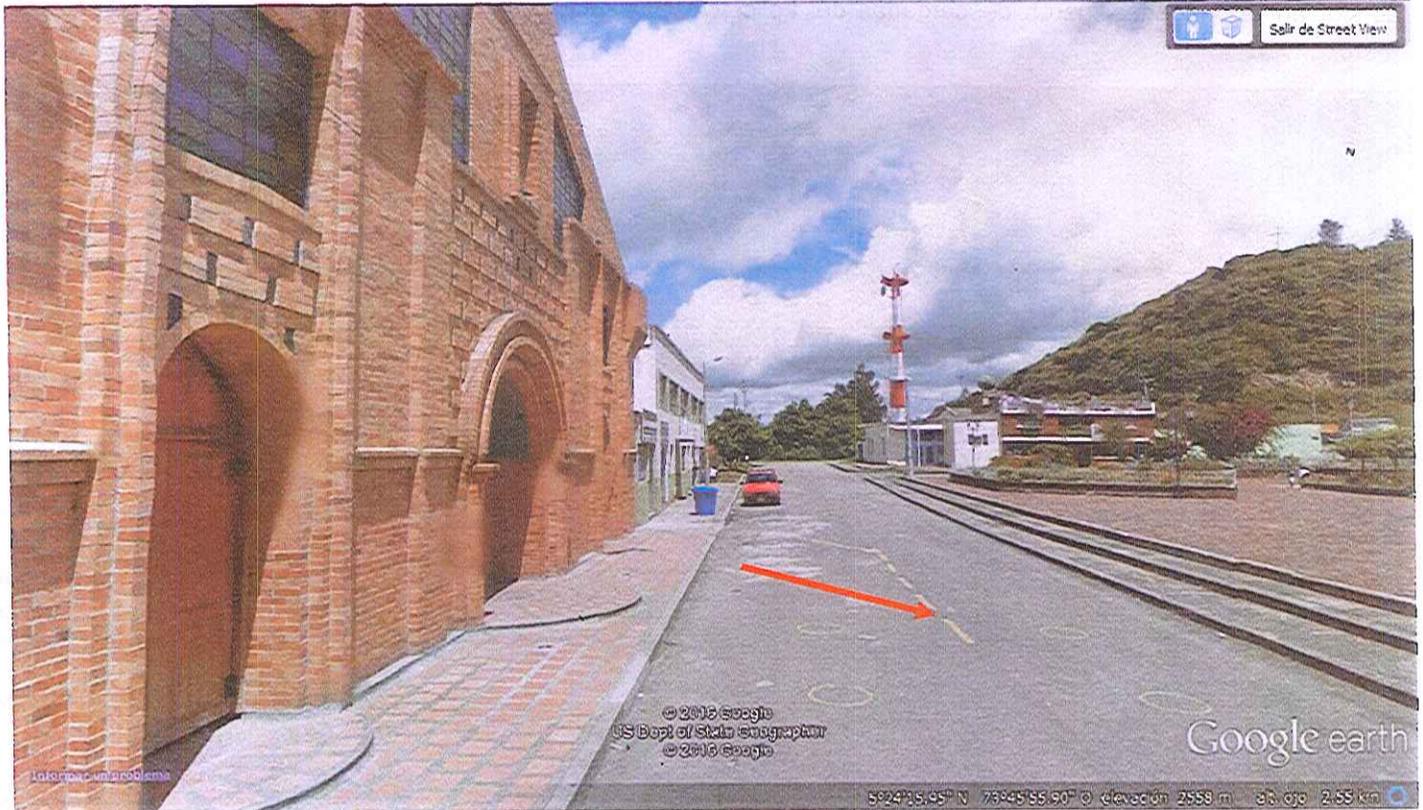
IMAGEN N° 3

Imagen extraída del aplicativo gratuito Google earth, sentido norte - sur, donde se observa la calle donde se presentó el accidente, teniendo como referencia la iglesia de Capellanía, de igual, se aprecia en la vía una demarcación de recorrido en color amarillo, la cual indica la trayectoria de la competencia de reverso de tractocamiones.

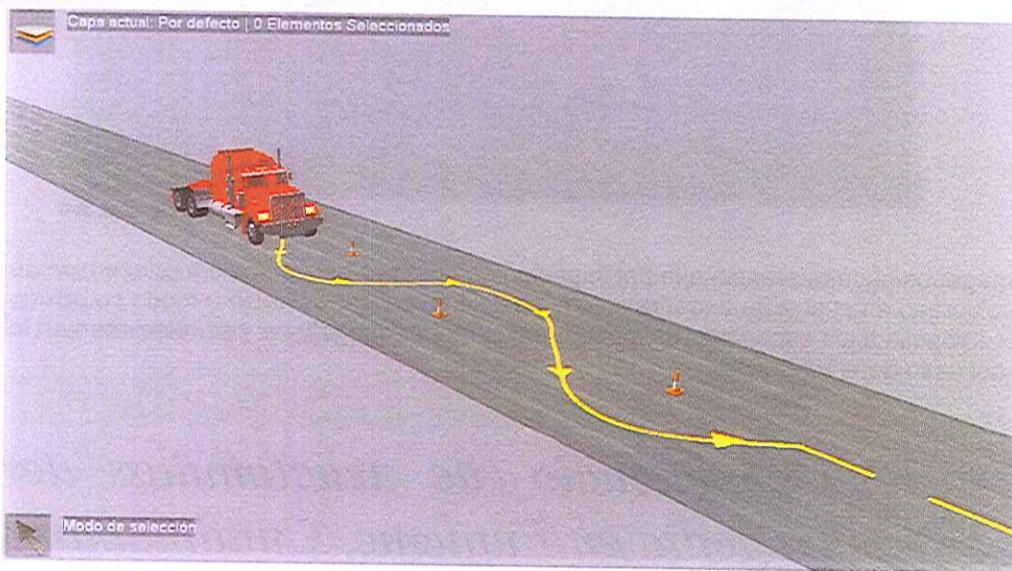
Imagen EDGE N° 1

Se muestra el tractocamión iniciando la prueba con marcha hacia adelante.

En las condiciones antes descritas el Participante N° 1, se encontraba en la plaza central de la Inspección de Capellanía municipio de Fúquene (Cundinamarca), realizando una prueba competitiva en su vehículo automotor, en la que inicia su marcha hacia adelante, realizando virajes de maniobras evasivas a la derecha y luego a la izquierda para cruzar una pista de eslalon demarcado con una línea amarilla sobre la carpeta de rodadura y direccionado con conos, al cruzar esta pista el automotor frena a fondo y rápidamente realiza la maniobra de reverso devolviéndose por dicha pista, y al realizar una maniobra de viraje final a la derecha, el automotor pierde el control y con su parte lateral derecha golpea a los asistentes que se encontraban detrás de una cinta de aislamiento continua a la zona de competencia.

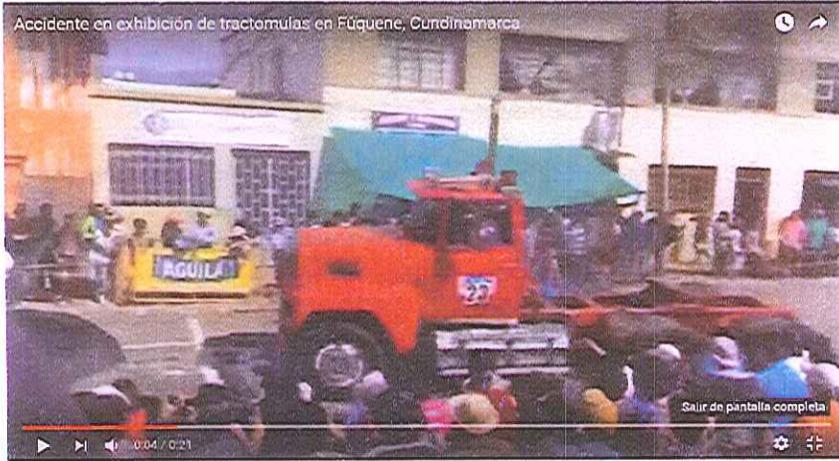
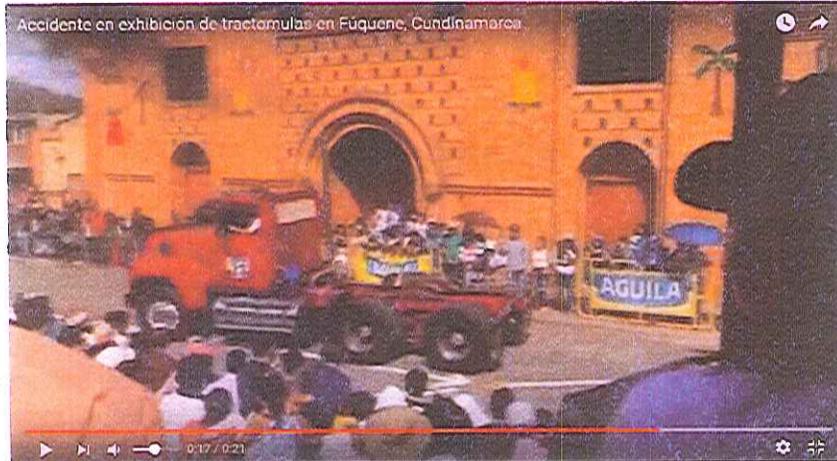
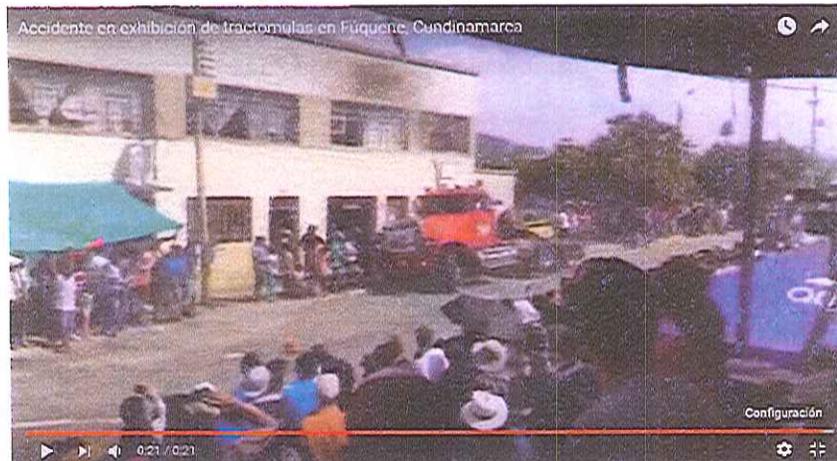
IMAGEN 8.8.3.2

IMAGEN 8.8.3.3

IMAGEN 8.8.3.4

Las anteriores imágenes hacen referencia a la participación competitiva del vehículo tractorcamión de placas WZH 050, quien resultó involucrado en el accidente de tránsito el cual se investiga, del mismo modo se observa la forma en el que el automotor atropella a los espectadores, entre esos el menor que fallece y se relacionan en los documentos de la investigación del caso de la referencia.

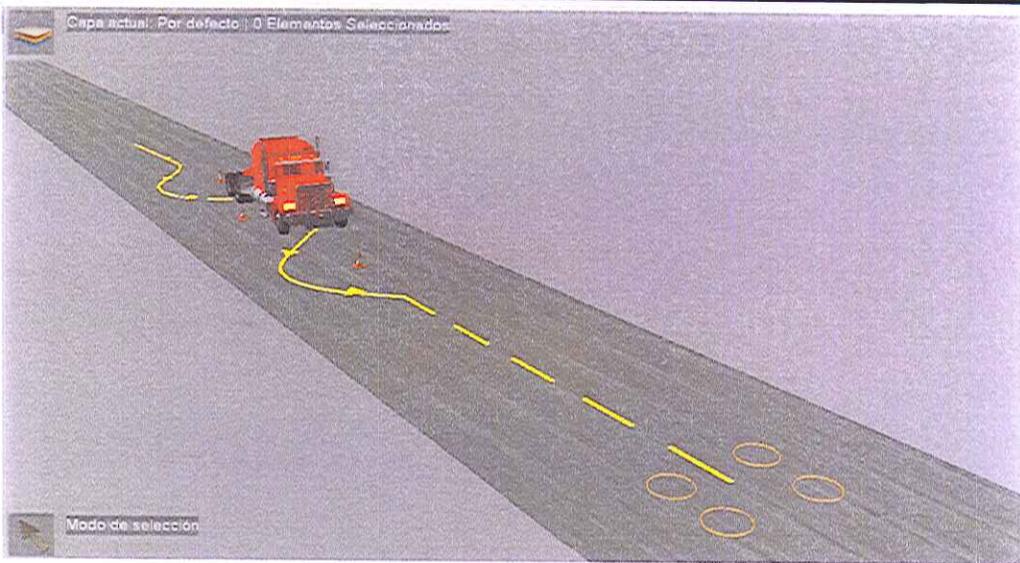
Imagen EDGE N° 2

Se muestra el tractocamión pasando por la pista demarcada con marcha progresiva hacia adelante.

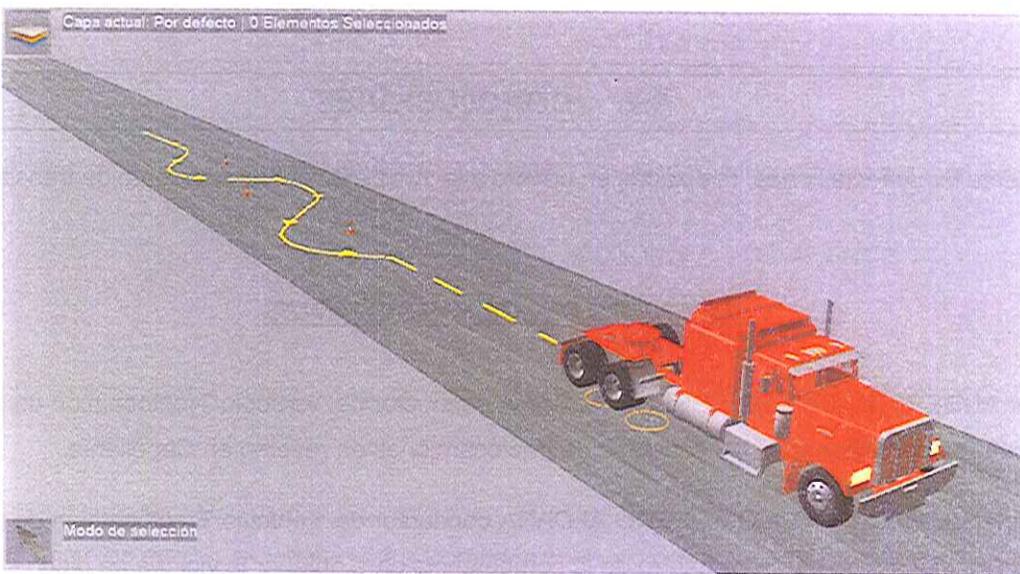
Imagen EDGE N° 3

Se muestra al vehículo tractocamión al final de la pista para iniciar su marcha en reverso.

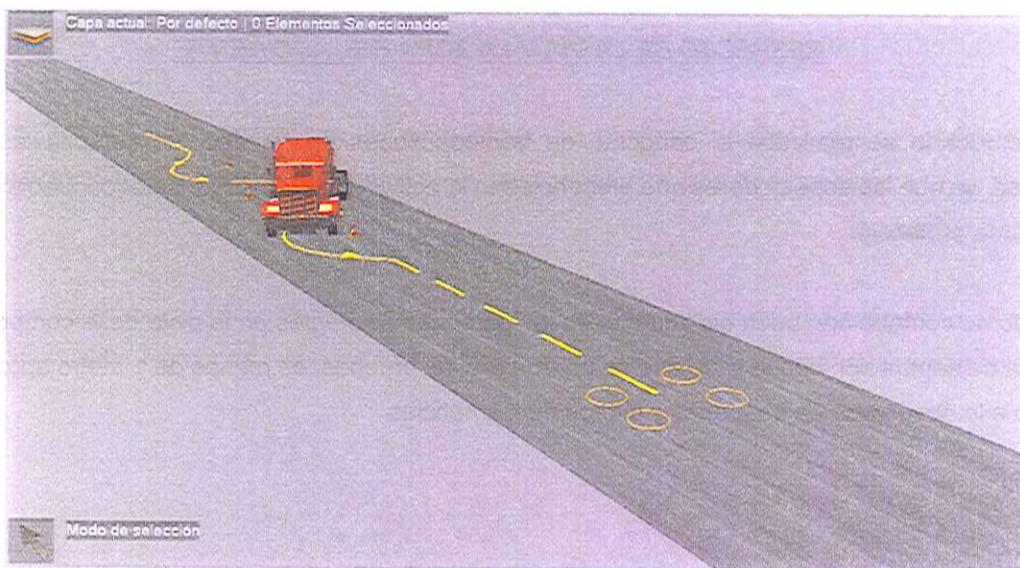
Imagen EDGE N° 4

Se muestra al vehículo tractocamión realizando nuevamente el cruce de la pista demarcada, pero esta vez en reverso.

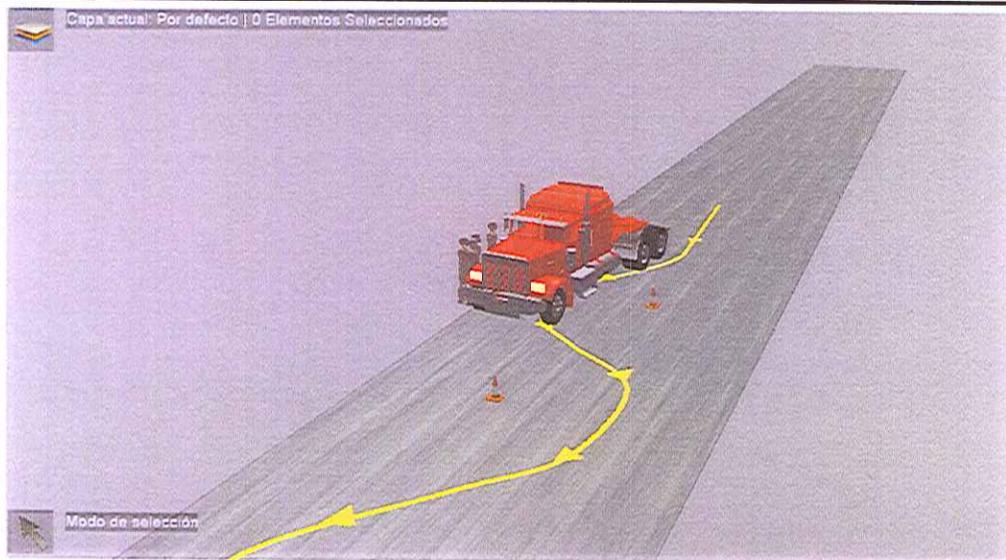
Imagen EDGE N° 5

Se muestra el vehículo tractocamión, en el momento que perdió el control y colisiona con su parte lateral derecha a las personas que se encontraban al lado de la vía presenciando el evento.

4. El sector donde se realizaba el concurso de tractocamiones en reverso, no cumplía las condiciones de seguridad, ya que los espectadores que presenciaban la actividad competitiva, se encontraban cerca de la pista sin ninguna protección.
5. El evento no contaba con buen aislamiento de las personas asistentes en la pista de la competencia, ya que la distancia de separación con la calle que se utilizó para las pruebas, es menos de 1 metro aproximadamente de acuerdo a lo observado en imágenes y videos de las noticias.
