Informe Final de Auditoría de Desempeño.

INFORME FINAL DE AUDITORÍA DE DESEMPEÑO

FONDO DE DESARROLLO LOCAL DE SUMAPAZ – FDLS

CÓDIGO AUDITORÍA N° 128

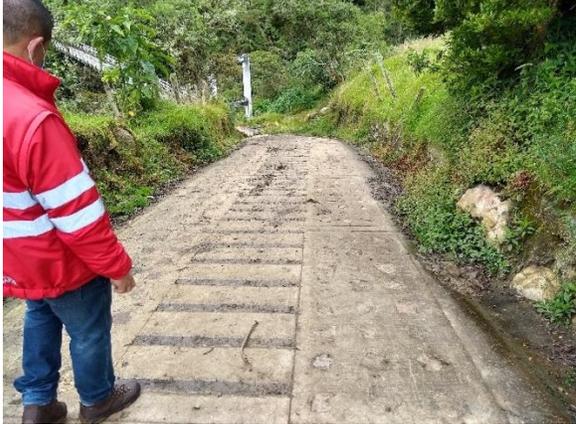
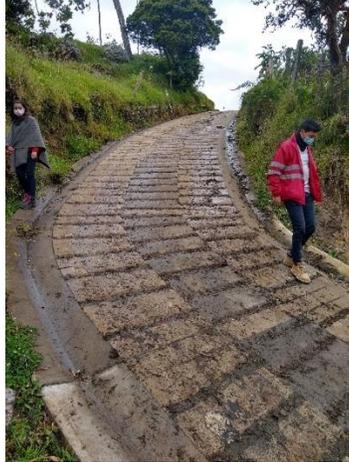
PLACA HUELLA SECTOR NAZARETH	PLACA HUELLA SECTOR NAZARETH

Realizada la visita técnica, a los tramos viales objeto del contrato, se evidenciaron deficiencias constructivas en la placa huella del sector de Nazareth, desprendimiento de la banca en el sector Animas bajas y el Tabaco, por ausencia

<p>Foto 01: Placa huella en concreto ciclopeo, presenta una elevada pendiente superior al 40%.</p>	<p>Foto 02: Placa huella en concreto ciclopeo, presenta una elevada pendiente superior al 40%.</p>

Por último, se debe requerir al contratista con el fin de que atienda las deficiencias constructivas en los tramos viales que presentan fallas, lo anterior teniendo en cuenta que el contrato no se ha liquidado y existe un saldo pendiente por cancelar al contratista.

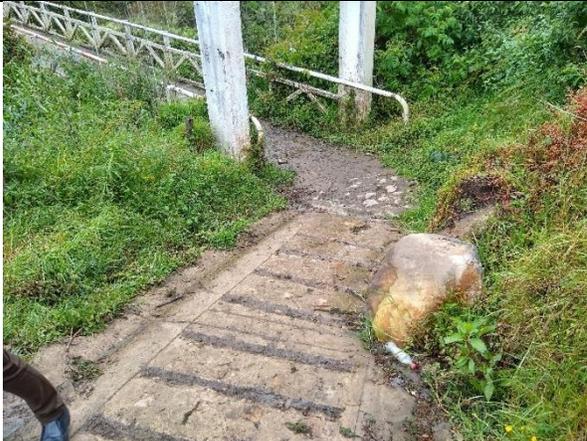
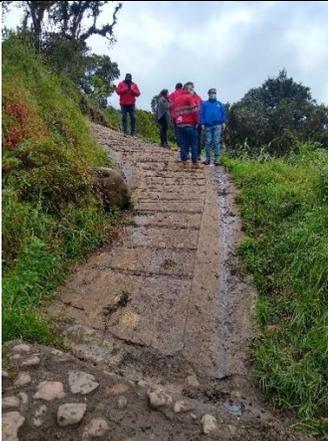
PLACA HUELLA SECTOR NAZARETH	PLACA HUELLA SECTOR NAZARETH

Foto 03: Placa huella en concreto ciclopeo, presenta una elevada pendiente superior al 40%.

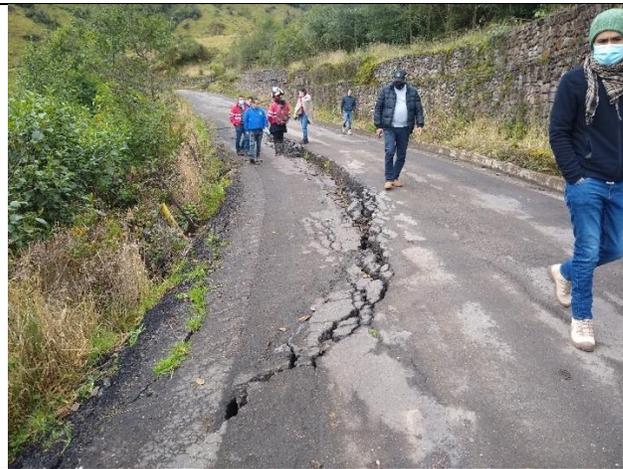
CARPETA EN RAP SECTOR EL TABACO

Foto 13: Fenómeno de pérdida o desprendimiento de banca por movimiento en masa.

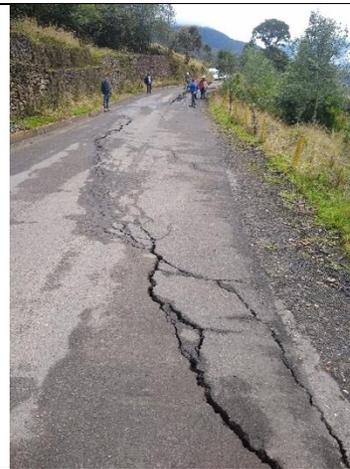
CARPETA EN RAP SECTOR EL TABACO

Foto 14: Fenómeno de pérdida o desprendimiento de banca por movimiento en masa.

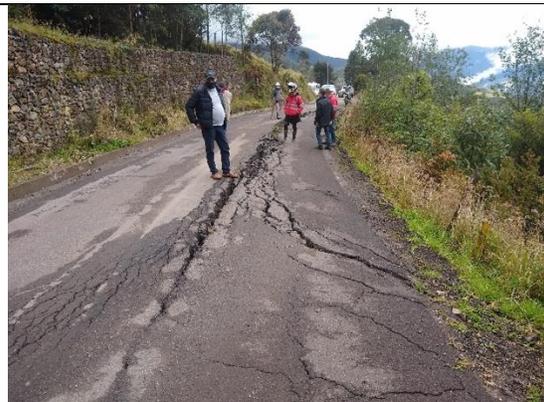
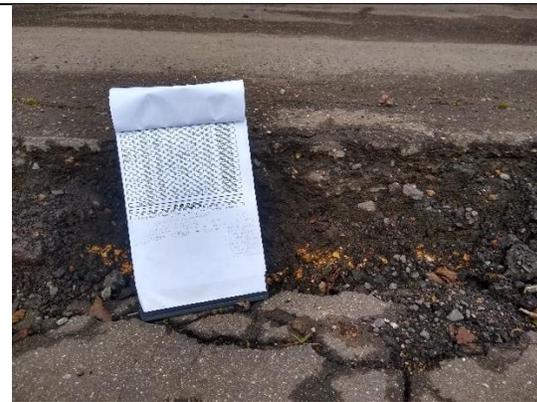
CARPETA EN RAP SECTOR EL TABACO

Foto 15: Fenómeno de pérdida o desprendimiento de banca por movimiento en masa.	Foto 16: Fenómeno de pérdida o desprendimiento de banca por movimiento en masa.
---	---

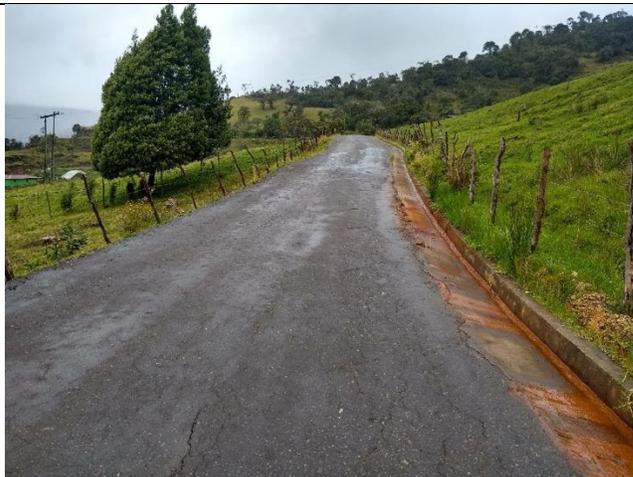
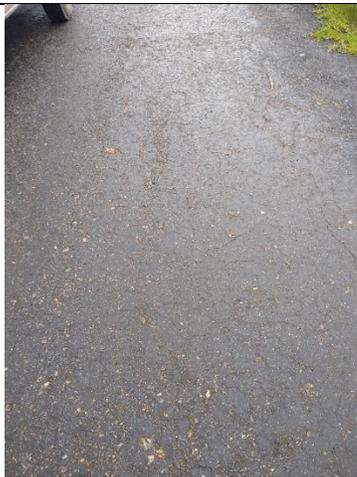
CARPETA EN RAP SECTOR ANIMAS BAJAS	CARPETA EN RAP SECTOR ANIMAS BAJAS

Foto 21: Carpeta asfáltica en RAP estabilizado con emulsión asfáltica.	Foto 22: Carpeta asfáltica en RAP estabilizado con emulsión asfáltica.

Se ejecutaron actividades de obra en siete (7) sectores diferentes como fueron Nazareth, el Tabaco, Animas bajas, Peñaliza, Tunal alto - bajo y sector las Vegas Chorreras, el Fondo debe solicitar al contratista la realización de un mantenimiento periódico a la totalidad de los segmentos, con el fin de identificar y corregir las patologías presentadas en cada uno de ellos, lo anterior con el ánimo de evitar futuros perjuicios que puedan generar mayores daños y averías en las vías intervenidas.

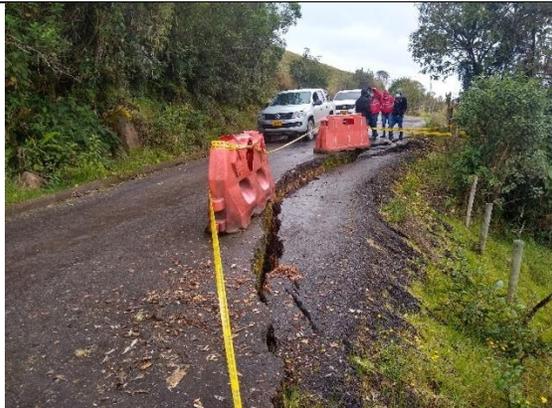
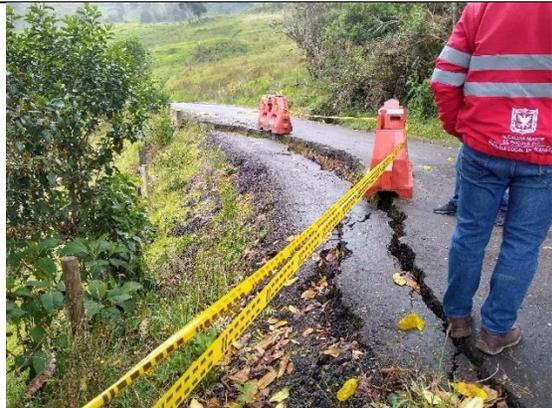
CARPETA EN RAP SECTOR ANIMAS BAJAS	CARPETA EN RAP SECTOR ANIMAS BAJAS

Foto 23: Fenómeno de pérdida o desprendimiento de banca por movimiento en masa.	Foto 24: Fenómeno de pérdida o desprendimiento de banca por movimiento en masa.
---	---

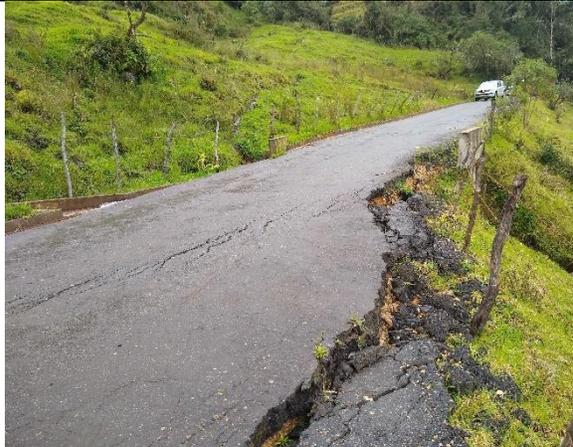
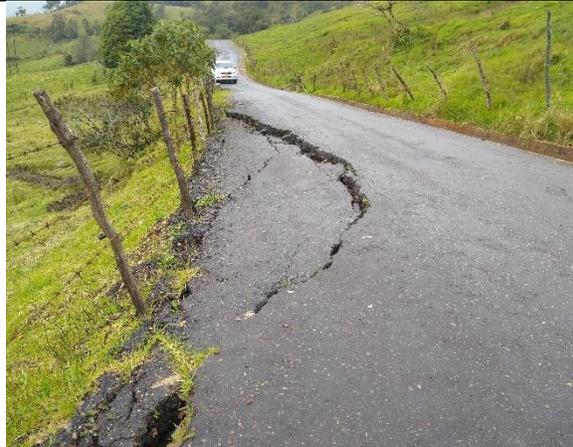
CARPETA EN RAP SECTOR ANIMAS BAJAS	CARPETA EN RAP SECTOR ANIMAS BAJAS

Foto 25: Fenómeno de pérdida o desprendimiento de banca por movimiento en masa.	Foto 26: Fenómeno de pérdida o desprendimiento de banca por movimiento en masa.

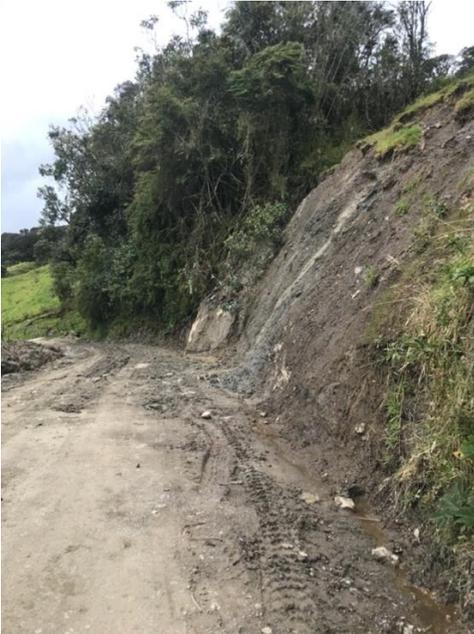
Sin embargo, es una realidad evidenciada por el Organismo de Control que este punto presenta un deterioro progresivo por encontrarse en un sector de remoción en masa por causa de las grandes saturaciones de agua del terreno, adicionalmente, este paso es utilizado con regularidad por peatones, animales y rutas escolares lo que pone en riesgo a esta población que transita por este sitio, como se evidencia en el siguiente registro fotográfico:

Zona de deslizamientos constantes sobre la vía, requería de las obras de mitigación proyectadas en la Adición presupuestal.

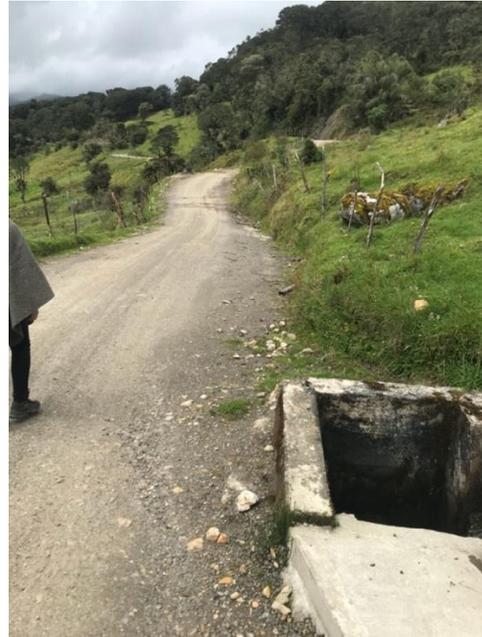
Tramo vial intervenido solo con material pétreo, sin capa asfáltica y sin cunetas. Adicionalmente este tramo se encuentra en un sector de remoción en masa por saturación de aguas en su suelo, lugar en el que estaba proyectado ejecutar el puente.

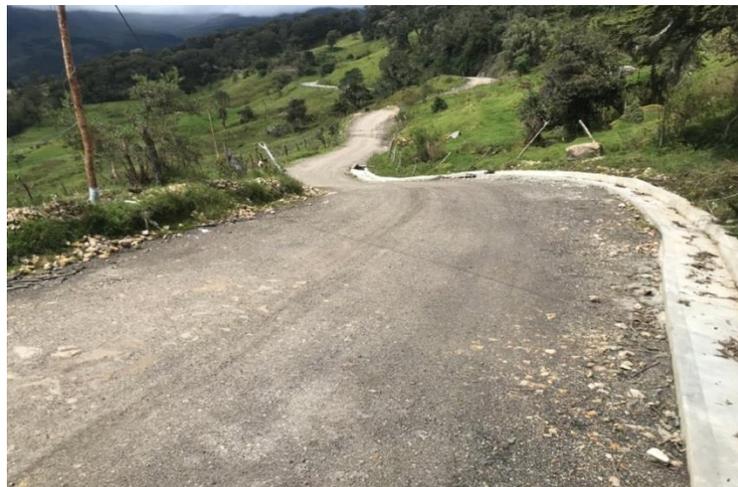
Tramo vial intervenido solo con material pétreo, sin capa asfáltica, solo un tramo corto de cuneta en concreto hasta descolar en el poso.

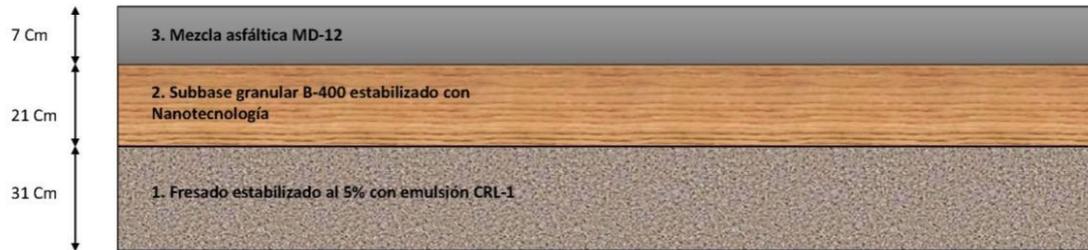
TRAMO CONTRACTUAL: Abscisa K1+924.70 hasta la abscisa k2+153.30 y entre la abscisa k2+396.6 hasta la abscisa k3+468

Longitud: 1.300 metros lineales

Como se puede observar, este diseño fue el ejecutado por el contratista inicialmente antes de la adición presupuestal, es decir, que con este diseño se ejecutaron 1.300 metros de vía, donde el acabado final en mezcla asfáltica MD-12 fue de 7cm. En la justificación de la adición se menciona, que se adicionara una capa de 8cm a la existente, por ende, quedaría una capa de 15cm de espesor de Mezcla asfáltica MD-12 en el tramo ya intervenido, adicionalmente, se menciona por parte de la Entidad que por concepto técnico de la interventoría en solicitud del FDLS se cambiaría el diseño inicial del tramo vial para la adición presupuestal, el cual quedo de la siguiente manera:

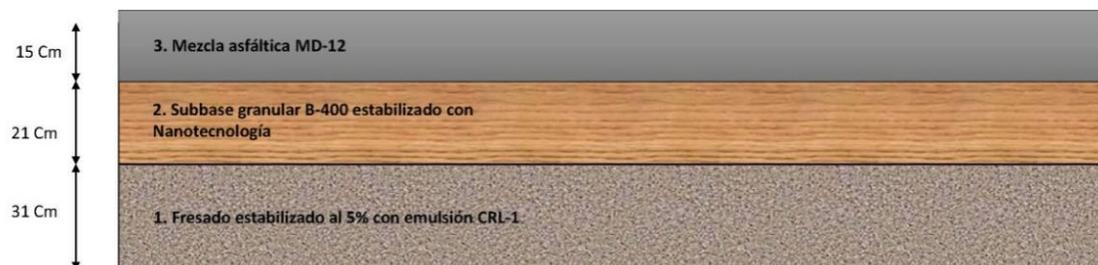
TRAMO ADICIÓN: Abscisa K0+834 y hasta Abscisa K1+924.70

Longitud: 1.090,70 metros lineales

Observando la imagen anterior, la estructura de vía se mantuvo con respecto a la diseñada inicialmente, lo único que vario fue el acabado final en mezcla asfáltica MD-12 que paso de 7cm a 15cm, conservado su homogeneidad con el tramo vial inicialmente ejecutado.
